Ein Vergleich von realen mit nachgefahrenen
Fußgängerunfällen

A. Kühnel Institut für Landverkehrsmittel
U. Wanderer Technische Universität Berlin
D. Otte

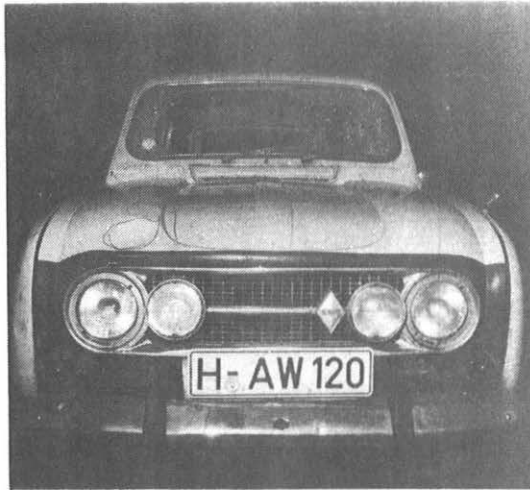
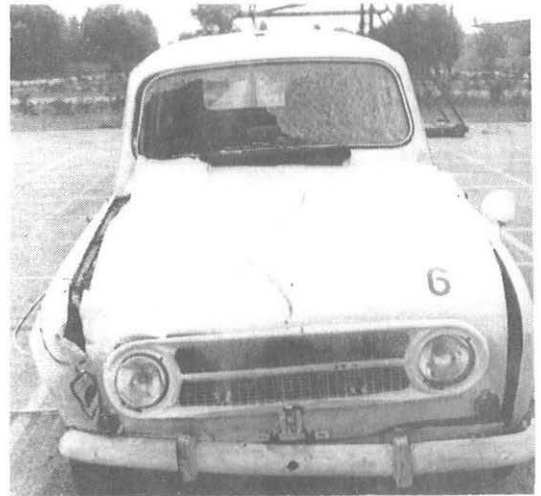
Fahrzeugdeformationen

Fall 1

Unfallfahrzeug

Versuchsfahrzeug

Aus Bild 3 wird ersichtlich, daß die Beulen im Versuch größer und tiefer sind als im realen Unfall. Lediglich beim Versuch 3 (VW) war der Stoß mit der Brust ins Dach weniger heftig und die Beule entsprechend kleiner als beim Unfall.

beim Unfall und im Versuch immer genau in Übereinstimmung zu bringen, ist zwischen AIS und HIC bzw. maximaler resultierender Beschleunigung für den Kopf keine Beziehung herzustellen. Beim den Versuchen 1 und 3 (R4) fällt auf, daß das Beschleunigungsniveau des Beckenstoßes (Bild 5) auf das Fahrzeug immer niedriger ist als auf die Straße, was angesichts der weichen Haubenvorderkante nahe-
liegt (Bild 3)

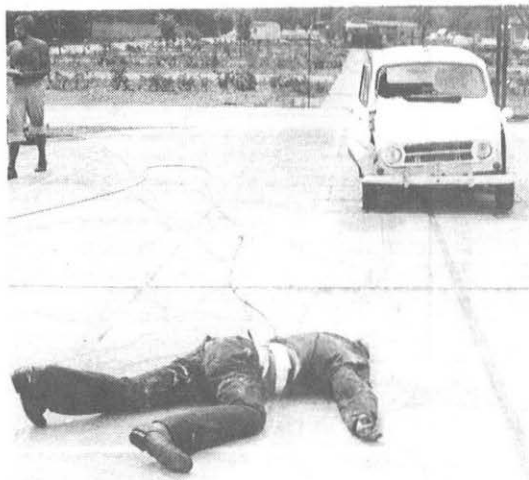
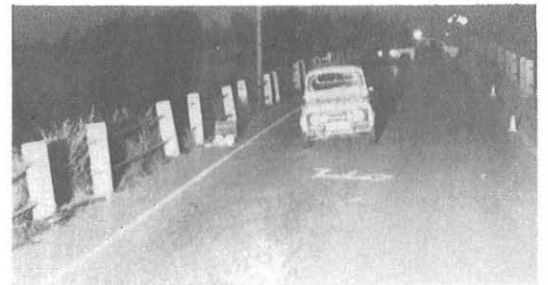
Fall 1

Endlage Dummy-Fz

Endlage Fg-Fz

Die wesentlichen Ergebnisse von Endlagen, Beulenverlauf usw. sind in der Tabelle 2 zusammengestellt. Bis auf Versuch 2/1, der als Vorversuch zu werten ist, zeigte sich Übereinstimmung in den Wurfweiten, sowohl in Fahrtrichtung x_s als auch in Querrichtung y_s . Das gleiche gilt für die Beulenlänge. Es gelang nicht bei allen Versuchen, daß der Dummy Kontakt mit der Scheibe bekam, obwohl versuchsweise die Geschwindigkeit über die errechnete erhöht wurde. Offensichtlich wird der Mensch schon bei niedrigerer Geschwindigkeit weiter aufgeschöpft als der Dummy.
